Extrait de la déclaration d'accident

M. ... , chauffagiste, 54 ans, a percuté un poteau téléphonique en béton sur le bord sur la RN... en rentrant chez lui.

Info Sécurité BTP
N° 119
SEPTEMBRE 2012

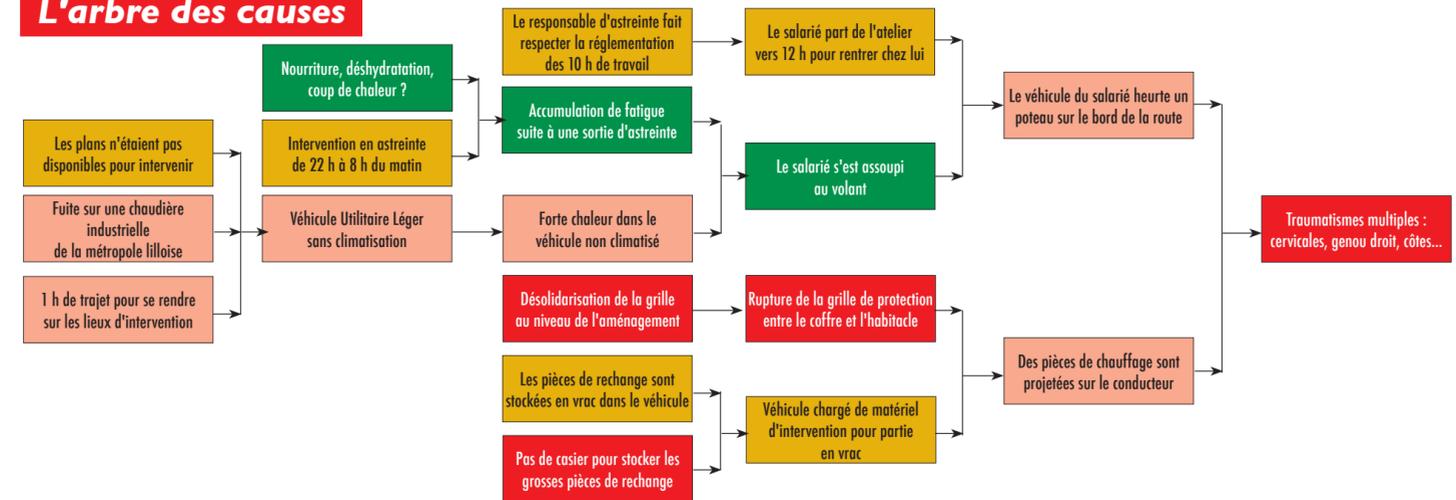
L'arbre des causes

- Le chauffeur témoin dit avoir vu le véhicule zigzaguer, puis partir droit dans le poteau.
- L'absence de plan d'installation et la typologie de la chaudière ont prolongé la durée de l'intervention.
- Le jour de l'accident il faisait particulièrement chaud.
- Le véhicule est équipé de quelques casiers mais une grande partie des pièces de rechange est stockée en vrac au sol.

- Evaluer le risque routier encouru par les salariés en mission et intégrer cette évaluation dans le Document Unique (y compris lorsque les missions s'effectuent avec un véhicule personnel).

- Sur l'équipement des véhicules, l'étude d'accidentologie des VUL démontre la nécessité de les choisir avec les dispositifs de sécurité suivants :

- anti-blocage des roues (type ABS),
- aide au freinage d'urgence (type AFU),
- contrôle de trajectoire (type ESP),
- airbags conducteur et passager.

- Pour le transport de charges, afin d'éviter les risques de projection des charges transportées sur les conducteurs ou passagers en cas de freinage d'urgence ou de choc, prévoir des moyens d'arrimage des charges transportées et les procédures d'utilisation associées adaptés à votre activité.

- Pour certaines activités professionnelles pour lesquelles le matériel transporté est prévisible et/ou difficile à arrimer (petites pièces par exemple), aménager le fourgon avec des mobiliers adaptés en vous adressant à des aménageurs professionnels.
