## Extrait de l'enquête suite à la déclaration de maladie professionnelle

Info Sécurité BTP  
N° 127  
JUILLET 2015

## La seconde analyse (étayée d'un arbre des causes)

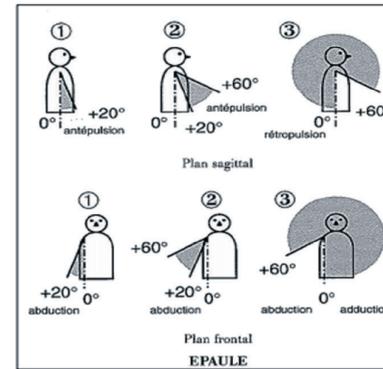
- Les mouvements amples et répétés du bras, ont entraîné une « usure » prématurée de l'épaule, et notamment sur la « coiffe des rotateurs » particulièrement fragile. Il convient de limiter les gestes contraignants et surtout ceux pour lesquels les bras sont au-dessus des épaules.

1 : Acceptable - 2 : Non recommandé - 3 : A éviter

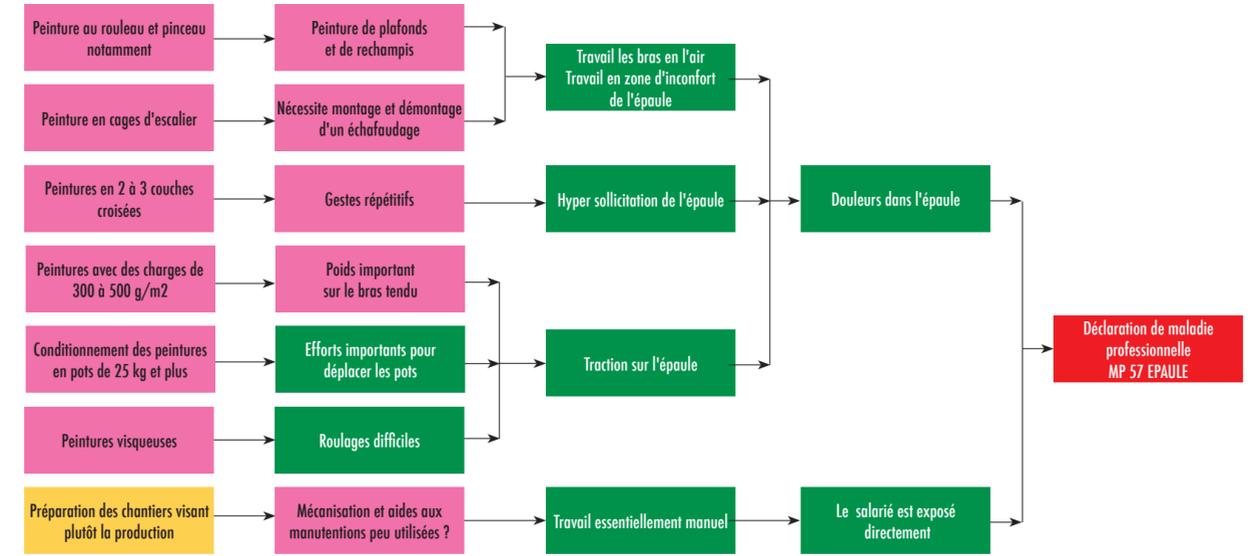
## L'arbre des causes

- J.P. nous fait part que depuis 1998, outre les nombreux ravalements, il faut également peindre des cages d'escalier et des parties communes en intérieur. Au début, l'entreprise utilisait une peinture plastifiée, visqueuse et lourde, avec des charges de 300 à 500g/m<sup>2</sup>. Cette peinture donne un aspect pommelé qui dissimule les défauts des surfaces lisses. Pendant 21 ans, ce produit était utilisé en double opération d'abord au rouleau laine puis au rouleau nid d'abeille pour l'aspect pommelé et la brosse pour les rechapis. Cette peinture oblige à faire des croisements. Les ravalements extérieurs étaient limités à 1 ou 2 mois.

- La peinture plastifiée n'est qu'une finition, et représente environ une semaine de travail par mois. Les autres jours, des travaux de préparation sont réalisés : ponçage, enduit et sous-couche. La sous-couche est moins lourde de 100 à 150 g/m<sup>2</sup> et glisse plus facilement.

- Les conditionnements des pots de peintures pour les entreprises étaient de 25 kg, maintenant de 15 litres soit environ 20 kg. De même, les sacs d'enduit pesaient 30 kg, aujourd'hui ils pèsent 25 kg voire 15 kg. Il faut réduire les manutentions en choisissant les conditionnements et en mécanisant les approvisionnements.

- Depuis la qualité des produits a évolué. La peinture plastifiée, vinyte, est quasi-disparue au profit d'une peinture « film plan » acrylique avec une dilution à l'eau. Sur 30 ans, les produits ont beaucoup évolué. Actuellement, les peintres travaillent en grande majorité en phase aqueuse avec l'arrêt des solvants (white spirit). Avant sur la finition, il fallait 2 à 3 couches, maintenant une couche suffit et sans croisements.

- Pour réduire les manutentions, il convient de mécaniser les approvisionnements, travailler sur le choix des conditionnements, veiller à ce que le poids unitaire des sacs d'enduit soit inférieur à 25 kg (limite de poids inférieur pour les jeunes travailleurs). De plus en plus souvent l'échauffement musculaire est pratiqué en début de poste.

- Le matériel : le montage et démontage des échafaudages implique également des manutentions d'éléments parfois lourds. Aussi le travail à la perche permet de limiter le travail en hauteur sur échafaudage. De même l'utilisation de nacelles, de plates-formes suspendues ou sur mâts peuvent être des pistes intéressantes pour diminuer le travail en extension.

- L'organisation : le travail en équipe de 3 peintres pour les travaux difficiles comme les plafonds, notamment pour les grandes surfaces, peut être une piste intéressante. Mais cela consiste aussi à planifier les tâches, faire des pauses régulièrement, alterner les tâches par exemple...

- Limiter le métier de peintre façadier à une durée de 15 ans pour revenir à un métier de peintre d'intérieur.
- Attention, les peintures et enduits anciens sur les façades extérieures peuvent contenir de l'amiante. Leur retrait implique un plan de retrait et une formation spécifique.

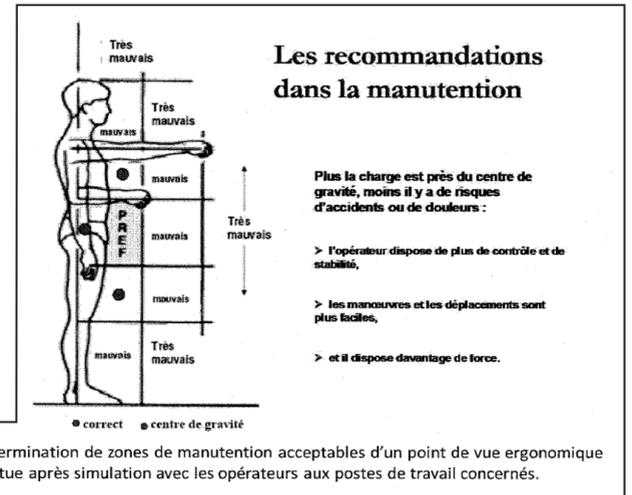
La détermination de zones de manutention acceptables d'un point de vue ergonomique s'effectue après simulation avec les opérateurs aux postes de travail concernés.
